Syndicat Intercommunal
de Dépollution des Eaux
résiduares du Nord

Service Analytique

Novembre 2019

Architecture des nouveaux locaux

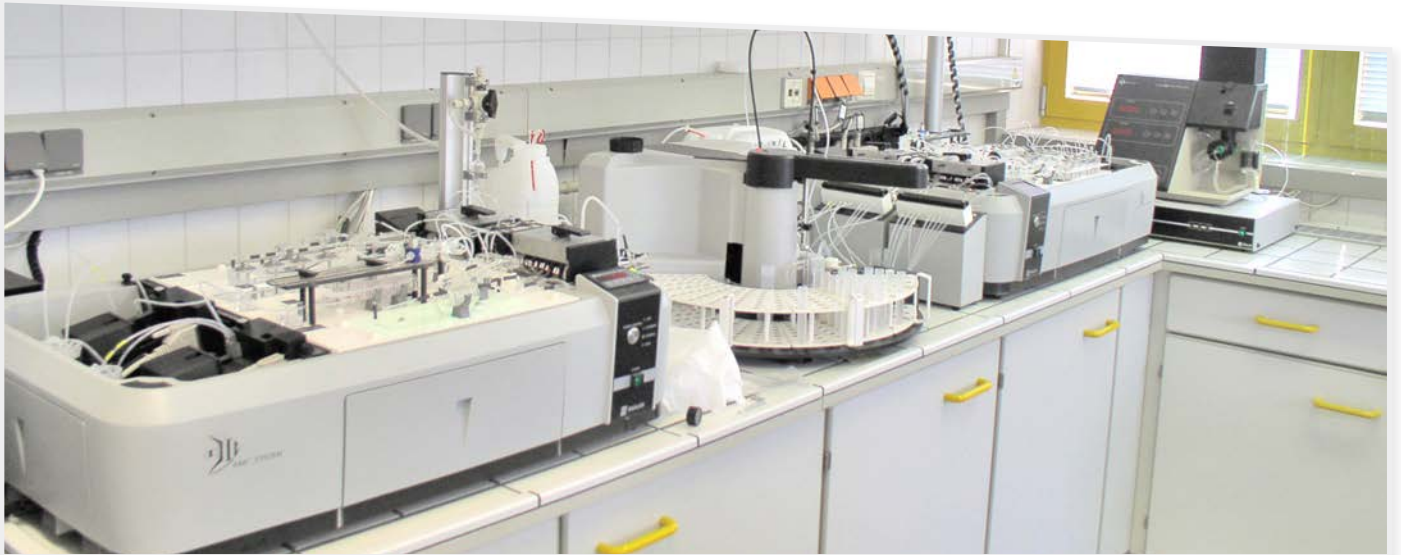
Flux continu pos  sur une table de paillasse

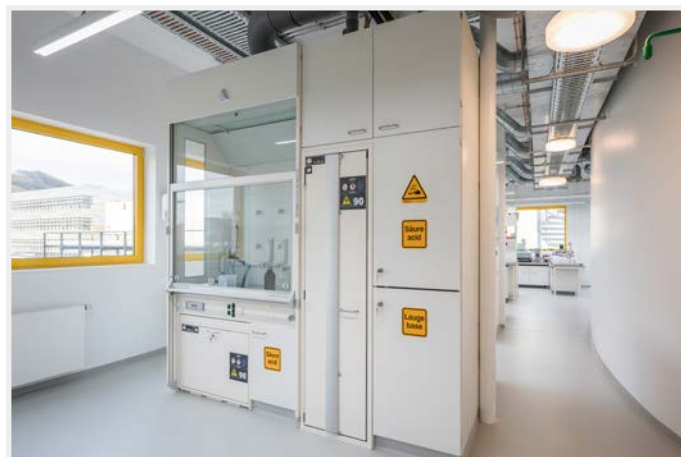
● Vue sur la hotte chimique au second étage du laboratoire ouvert

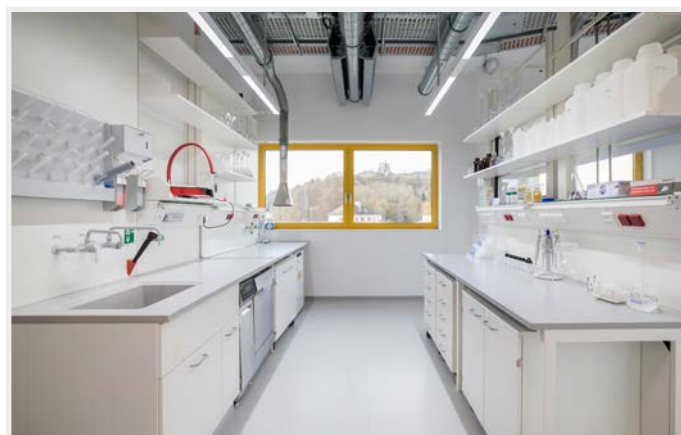
● Vue sur les postes de travail au second étage du laboratoire ouvert

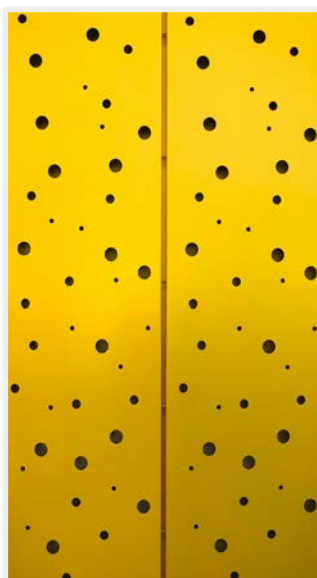
Le concept architectural envisageait de rendre les tâches et les activités du SIDEN tangibles dans le bâtiment. Des couleurs et des matériaux naturels, orientés vers les éléments de la terre et de l'eau, ont été utilisés. La façade en tôle perforée jaune fait de la tour d'ascenseur un point d'orientation et marque l'entrée du bâtiment.

Tôle perforée en façade

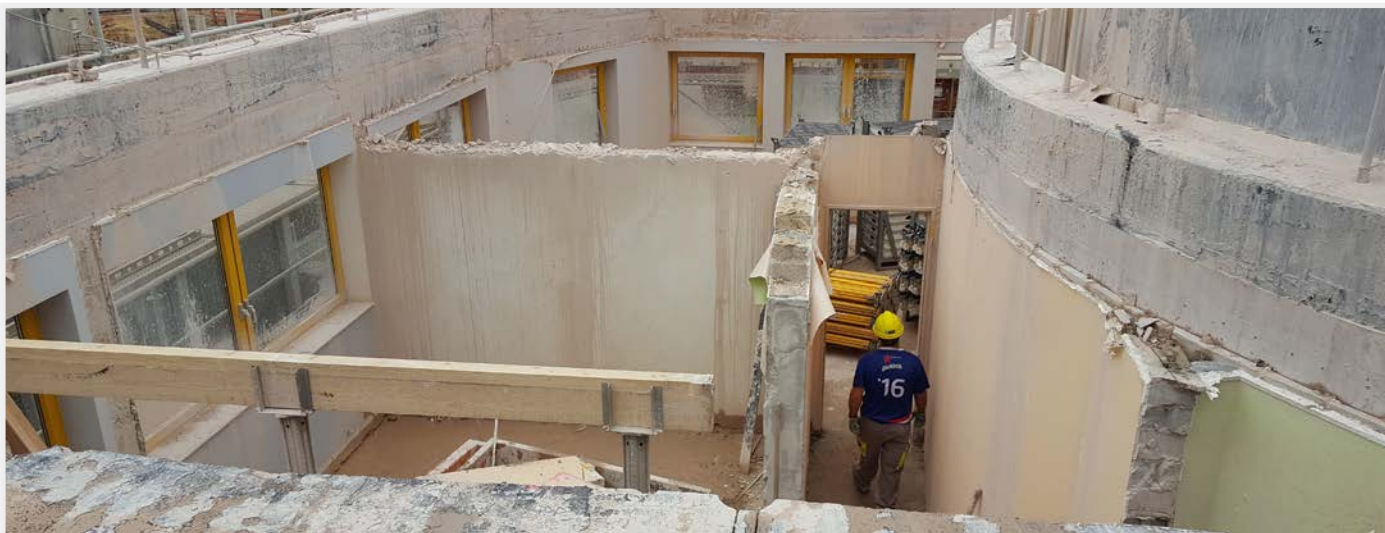
Vue sur le second étage dont la dalle de plafond a été enlevée

Comme la hauteur du second étage n'était pas suffisante pour construire un laboratoire selon les règles de l'art en

vigueur, le plafond en béton a été démolit et reconstruit sur des murs réhaussés.

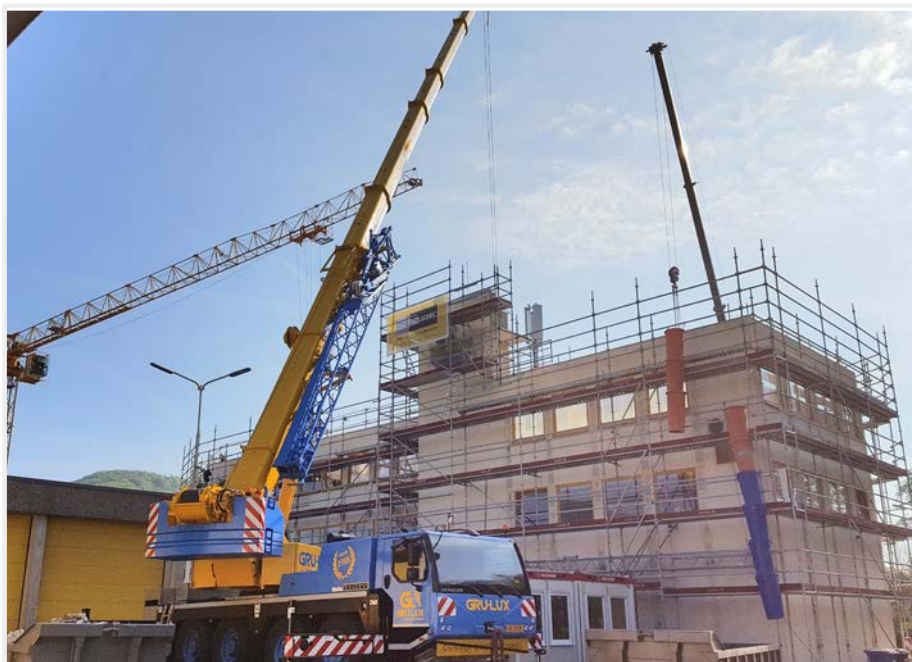
Travaux de reconstruction de la dalle de plafond

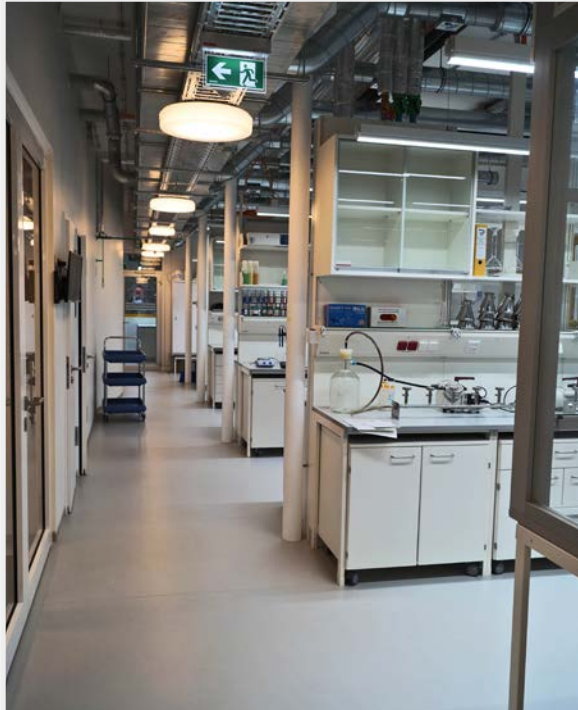
Postes de travail séparés en fonction des analyses réalisées

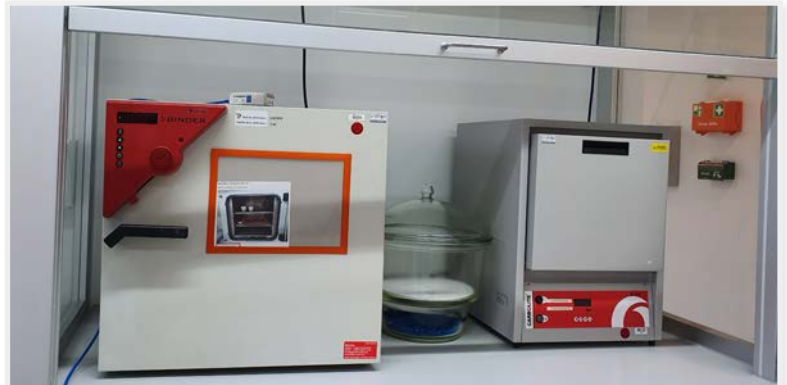
Etuve pour les MES et four à moufle

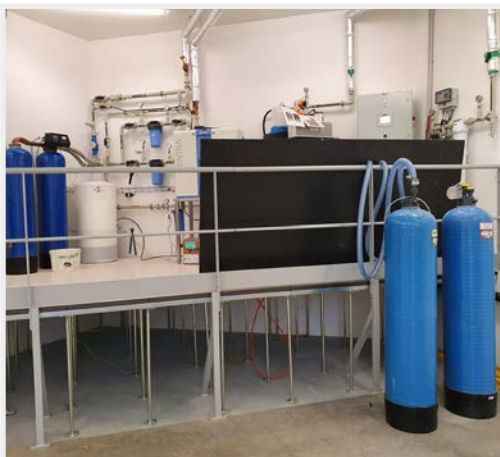
Installation complète pour la production d'eau déminéralisée

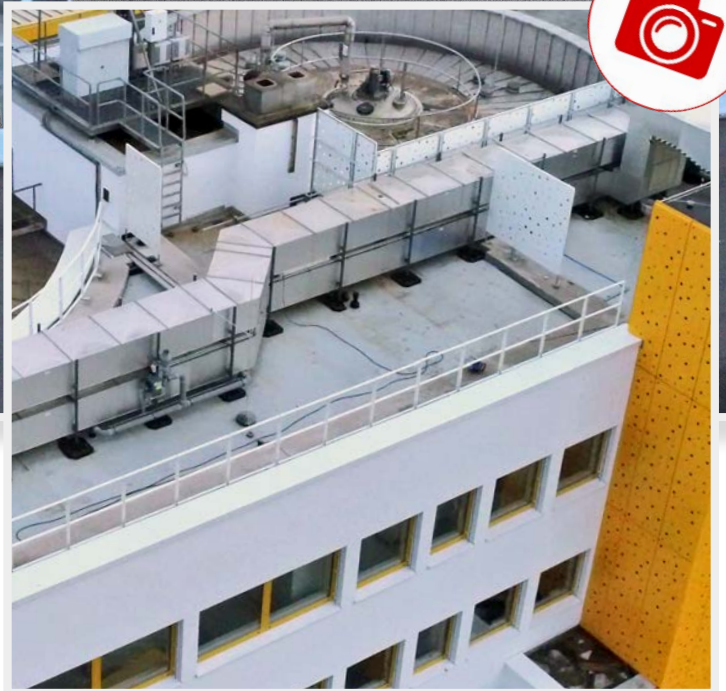
Système de ventilation du 2ème étage

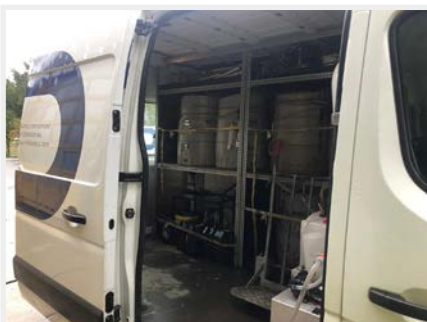
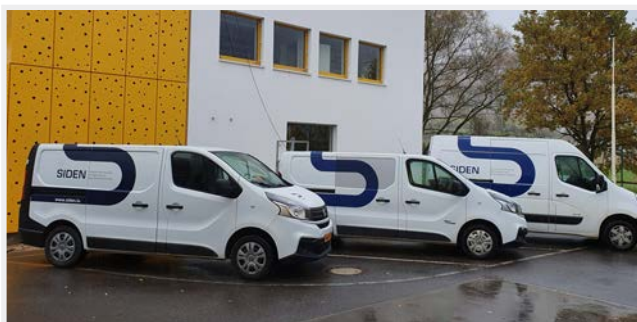
Camionnettes aménagées spécifiquement pour l'échantillonnage et l'entretien des sondes

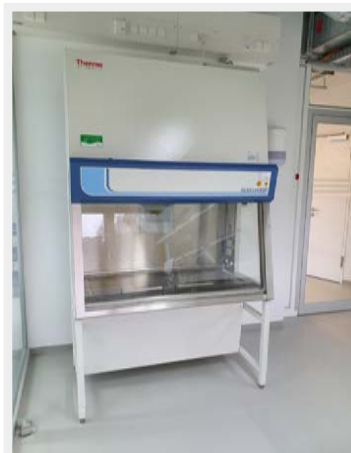
Hotte pour les analyses microbiologiques

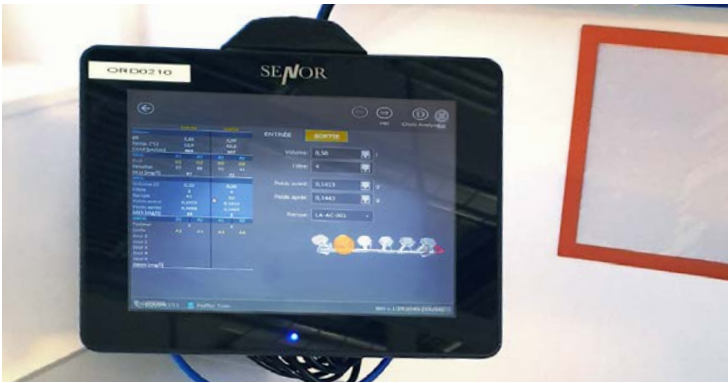
En effet, chaque poste de travail est équipé d'un écran tactile pour saisir directement les résultats des mesures lors de la réalisation de l'analyse.

Exemple d'écran de poste de travail pour la mesure des MES

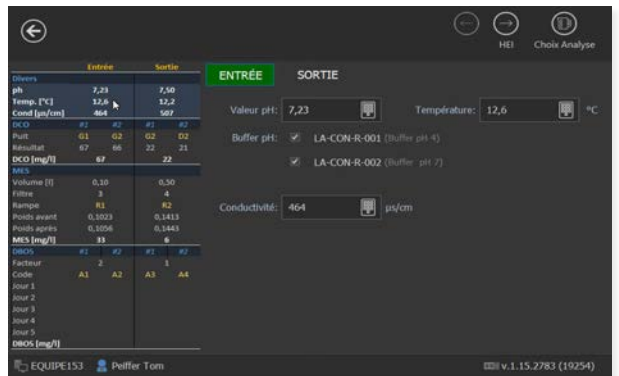
Interface tactile d'encodage de divers éléments mesurés
